La AEMPS informa de posibles retrasos al utilizar la versión 1.x de la aplicación myPTM que interactúa con la bomba implantable SynchroMed

NOTA DE SEGURIDAD

Fecha de publicación: 13 de marzo de 2026

Referencia: PS, 12/2026

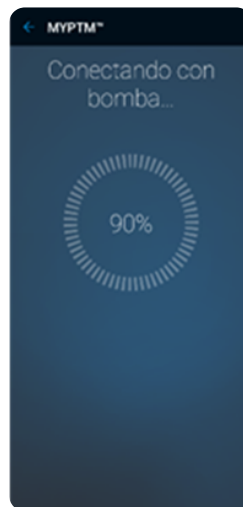
De acuerdo con la información facilitada por el fabricante, la cantidad acumulada de datos que se almacenan en el PTM tras cada acción (interrogación, resincronización, solicitud de bolo o desemparejamiento del PTM) puede provocar que la aplicación myPTM se ralentice. En estos casos, la pantalla de progreso puede dejar de responder y permanecer en un 90 % de progreso durante varios segundos o minutos. No obstante, la acción que se haya iniciado continuará ejecutándose hasta completarse.

Visualización de la pantalla de la aplicación myPTM mostrando en mensaje "conectando con bomba" y un 90% de progreso en la conexión.

Por ejemplo, durante una solicitud de bolo, la bomba puede comenzar a administrar el fármaco mientras la aplicación todavía muestra el mensaje «conectando con bomba». Esto puede generar confusión, ya que el paciente podría pensar que el bolo no se ha administrado cuando, en realidad, el proceso ya se ha iniciado correctamente.

Según indica el fabricante, este retraso en el *software* no implica un riesgo de administración de una cantidad de medicación superior a la prescrita, ya que el sistema dispone de un mecanismo de seguridad que lo impide. Además, esto no afecta a la administración continua habitual de la medicación por parte de la bomba.

- Para comprobar si su versión de myPTM está afectada por este problema, consulte el anexo A de la [nota de aviso para pacientes](#)
- Si su sistema está afectado, siga las instrucciones de la nota de aviso para mitigar temporalmente el retraso en la pantalla de progreso
- Ante cualquier duda, póngase en contacto con su médico

- Identifique a los pacientes que utilizan la aplicación myPTM
- Informe a los pacientes afectados sobre esta nota de seguridad y las medidas que deben adoptar, y entréguales la [nota de aviso dirigida a pacientes](#)
