La AEMPS informa de posibles retrasos al utilizar la versión 1.x de la aplicación myPTM que interactúa con la bomba implantable SynchroMed

NOTA DE SEGURIDAD

Fecha de publicación: 13 de marzo de 2026

Referencia: PS, 12/2026

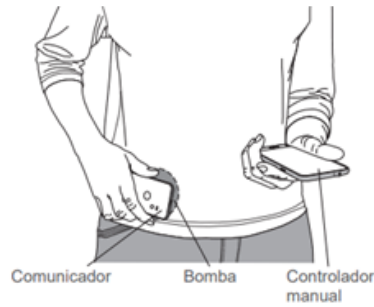
Administrador personal de terapia (PTM). Posición del comunicador junto con la bomba. La aplicación myPTM A820 está instalada en el controlador manual.

De acuerdo con la información facilitada por el fabricante, la cantidad acumulada de datos que se almacenan en el PTM tras cada acción (interrogación, resincronización, solicitud de bolo o desemparejamiento del PTM) puede provocar que la aplicación myPTM se ralentice. En estos casos, la pantalla de progreso puede dejar de responder y permanecer en un 90 % de progreso durante varios segundos o minutos. No obstante, la acción que se haya iniciado continuará ejecutándose hasta completarse.
